ACCESO A GRADERIO ESTADO REFORMADO

MEJORA DE LAS CONDICIONES DE ACCESIBILIDAD EN EL
CAMPO DE FUTBOL DE SANTA ISABEL

PROYECTO BÁSICO Y DE EJECUCIÓN

MEJORAS EN GRADERIO I
ESTADO REFORMADO

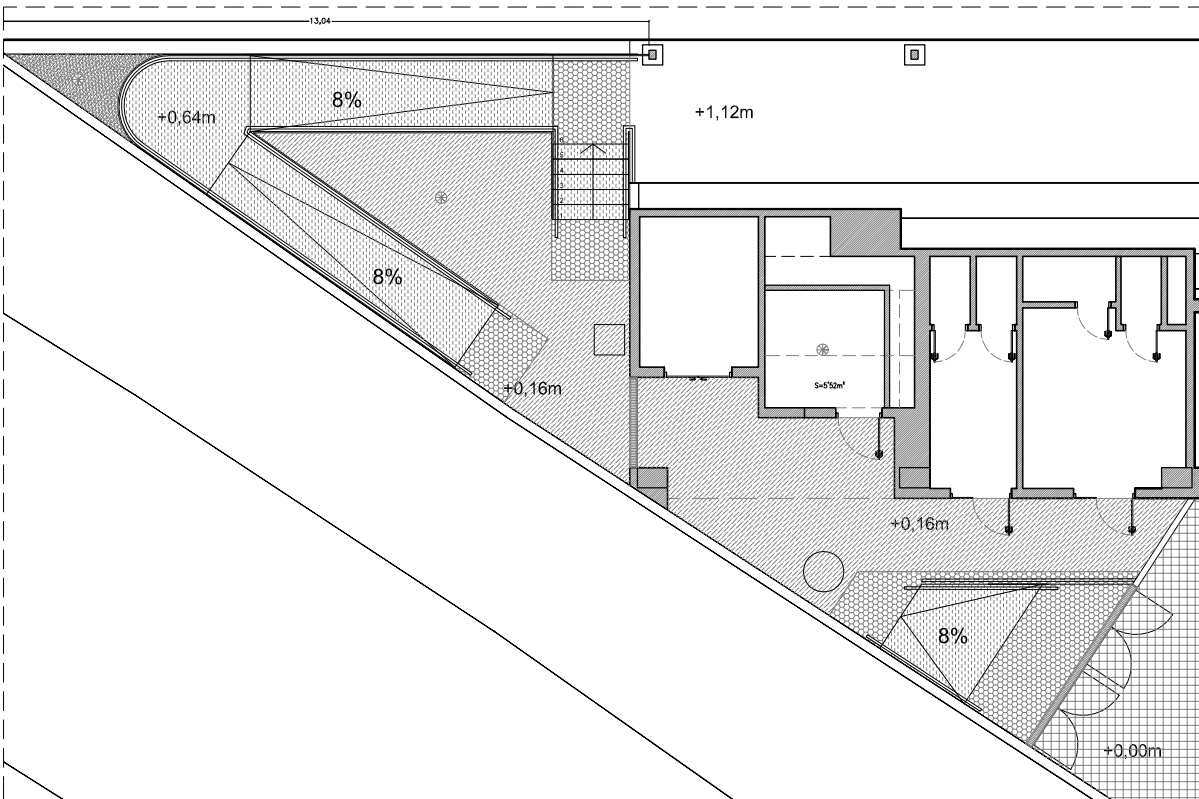
PLANTA PAVIMENTOS E 1/150

PAVIMENTOS	
[Pattern]	PAVIMENTO HORMIGÓN
[Pattern]	REVESTIMIENTO ANTIDESLIZANTE RAMPAS Y ESCALERAS
[Pattern]	PAVIMENTO BANDAS TÁCTILES
[Pattern]	RELLENO TIERRA VEGETAL

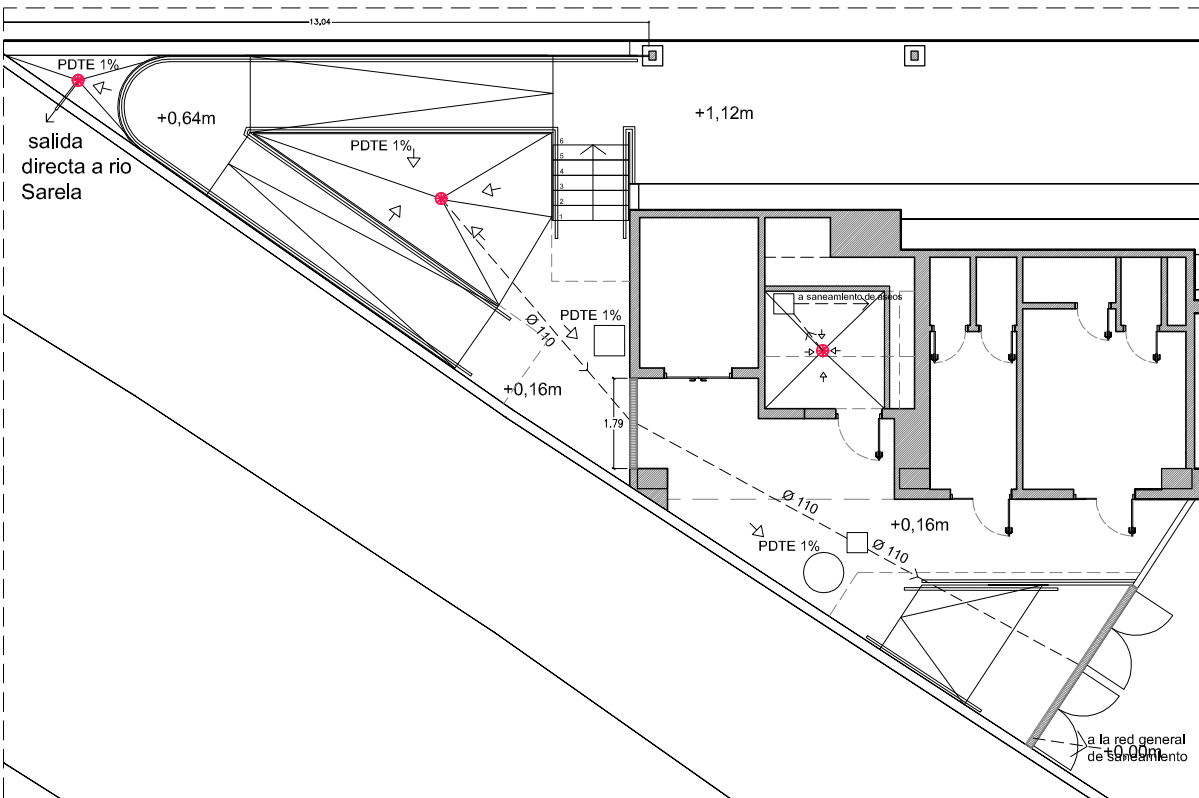
PLANTA SANEAMIENTO E 1/150

SANEAMIENTO	
[Symbol]	REJILLA SUMIDERO
[Symbol]	SU MIDERO
[Symbol]	COLECTOR SANEAMIENTO

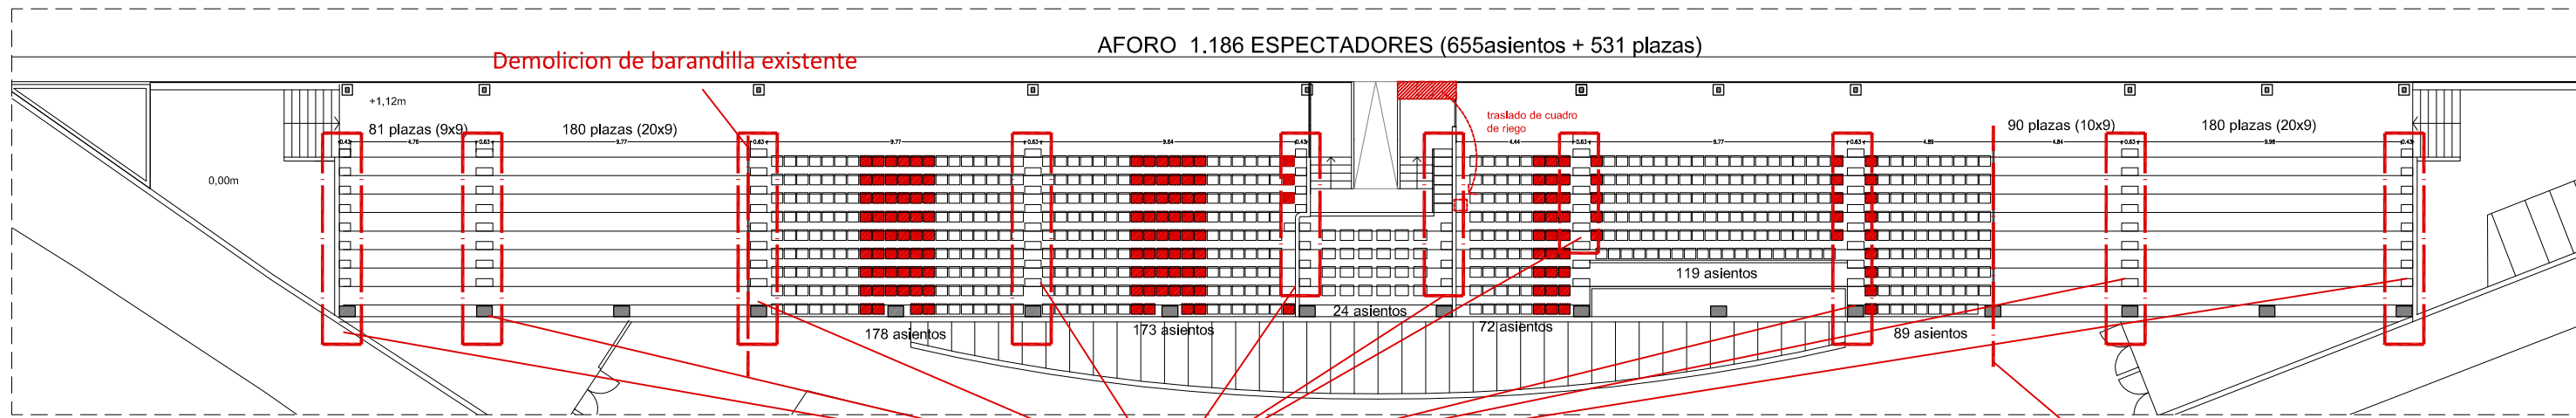
PLANTA. ESTADO ACTUAL

Demolicion de barandilla existente

AFORO 1.186 ESPECTADORES (655asientos + 531 plazas)

traslado de cuadro de fuego

ASIENTOS ELIMINADOS EN GRADERIO POR NUEVOS PELDAÑOS (168 ASIENTOS)

NOTA:
los asientos que se eliminan al colocar los nuevos escalones de mayor ancho y se encuentren en buen estado serán reutilizados en las nuevas zonas de asientos.

Demolicion de peldaños existentes

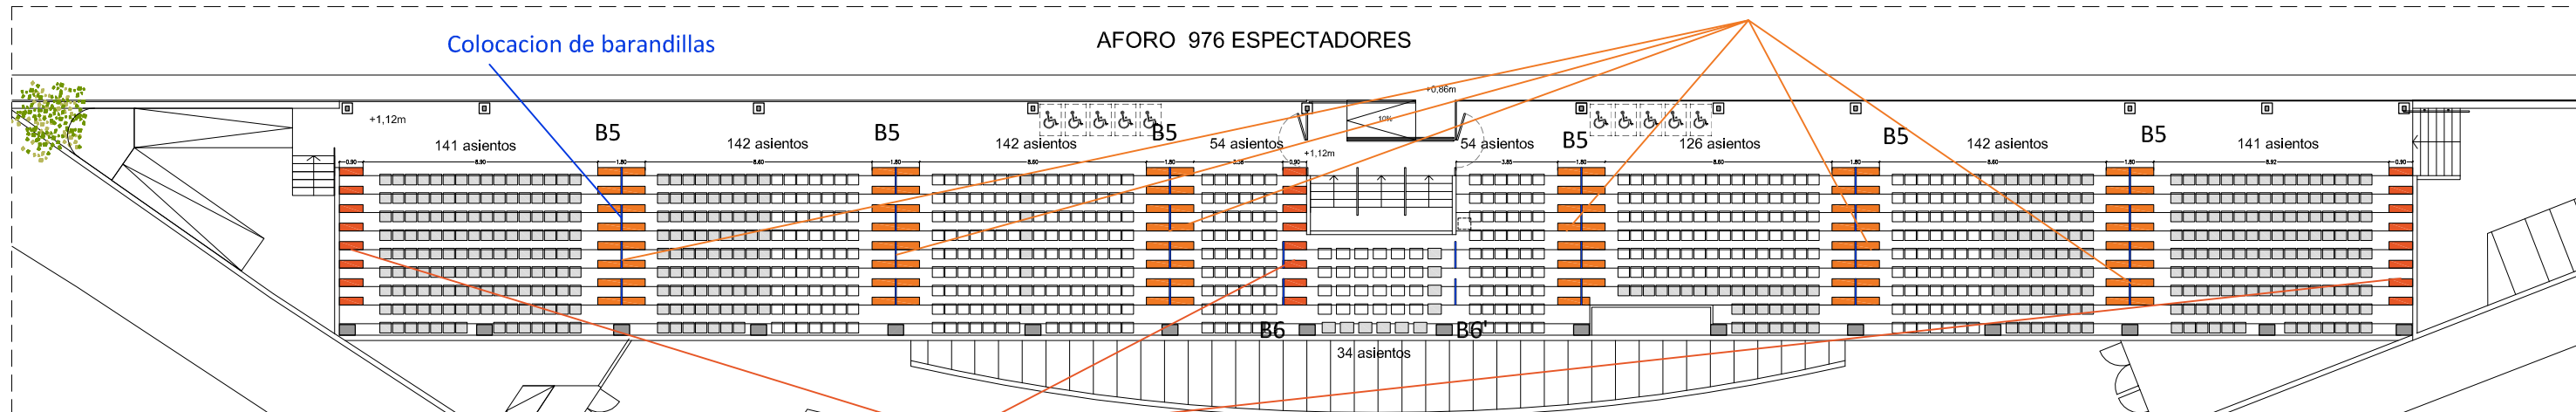
PLANTA. ESTADO REFORMADO

Colocacion de nuevos peldaños de hormigon dimensiones 1,80 x 0,30 m

Colocacion de barandillas

AFORO 976 ESPECTADORES

AMPLIACION DE ASIENTOS EN GRADERIO (560 ASIENTOS NUEVOS)

Colocacion de nuevos peldaños de hormigon dimensiones 0,90 x 0,30 m

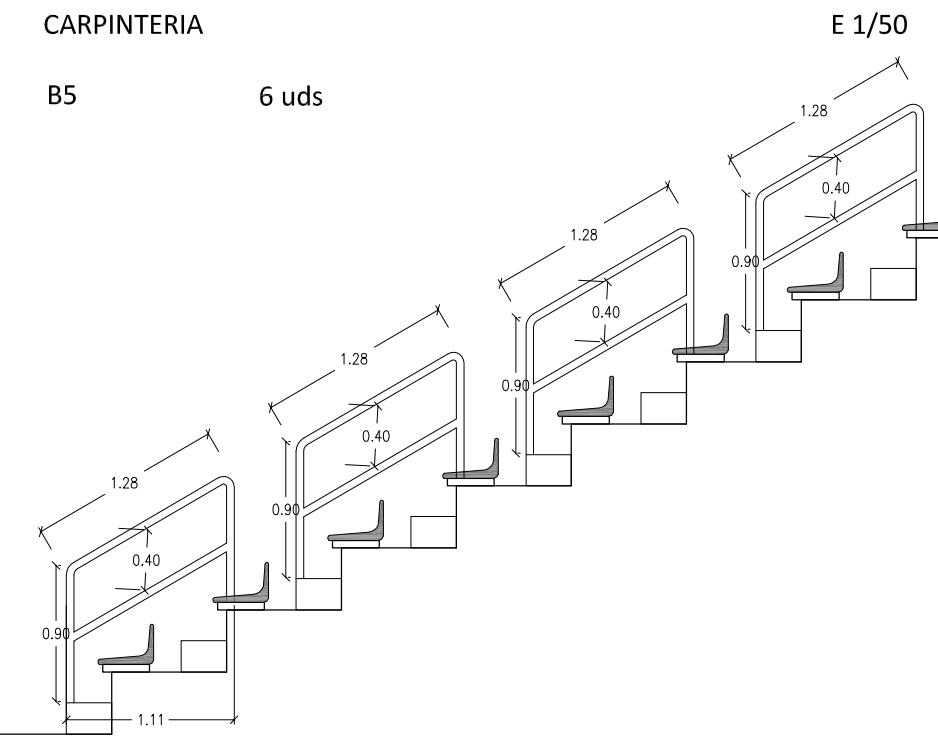
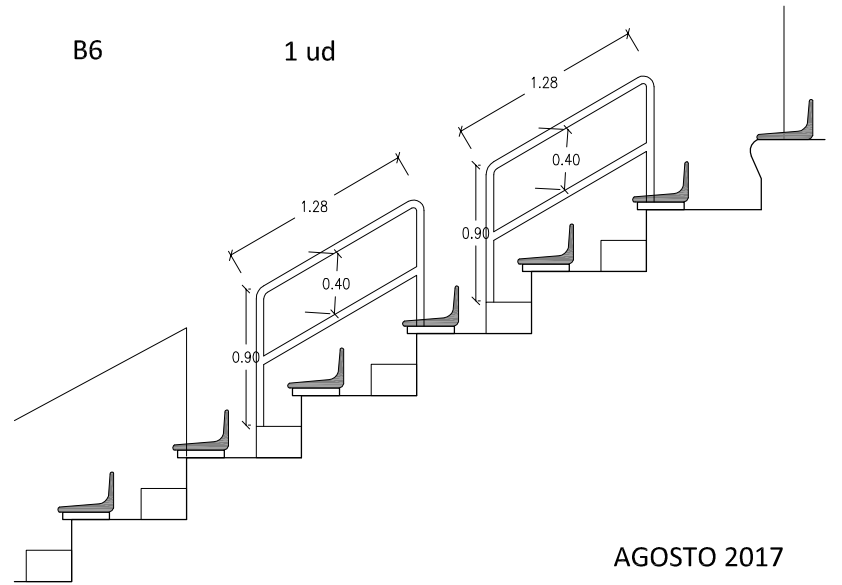
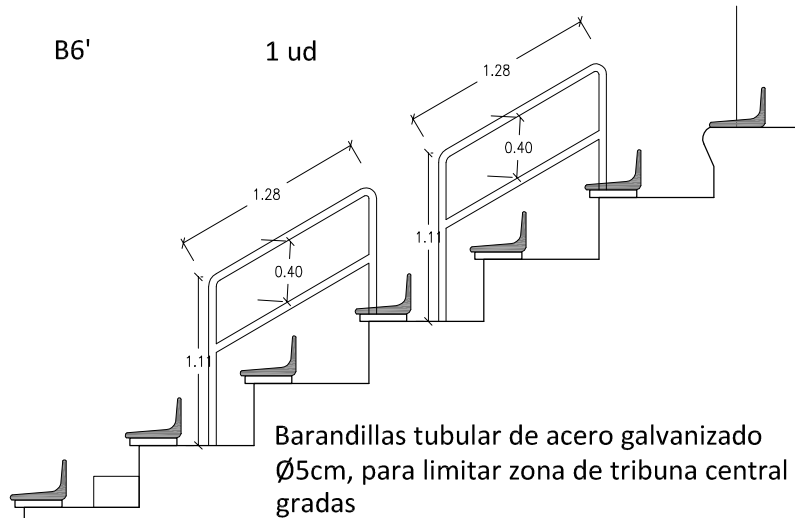
B5 6 uds

Barandillas tubular de acero galvanizado Ø5cm, para limitar zona de tribuna central de gradas

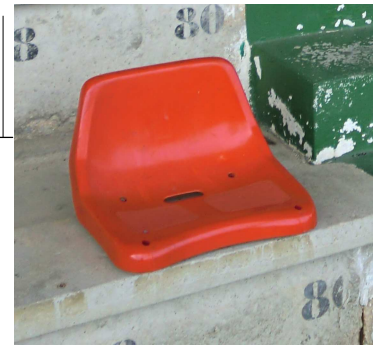
Ejemplo de tipo de asiento igual a los existentes
